Venezia, 3 ottobre 2020

Alle 08:30 di oggi 3 ottobre 2020, le 78 paratoie del Mose si sono alzate tutte: questa volta non si è trattato di una "prova in bianco", ma di un vero intervento in condizioni di emergenza.

*Nota redatta a cura del Gruppo di lavoro "MoSE & acque alte"  
dell'Ordine degli Ingegneri della provincia di Venezia.*

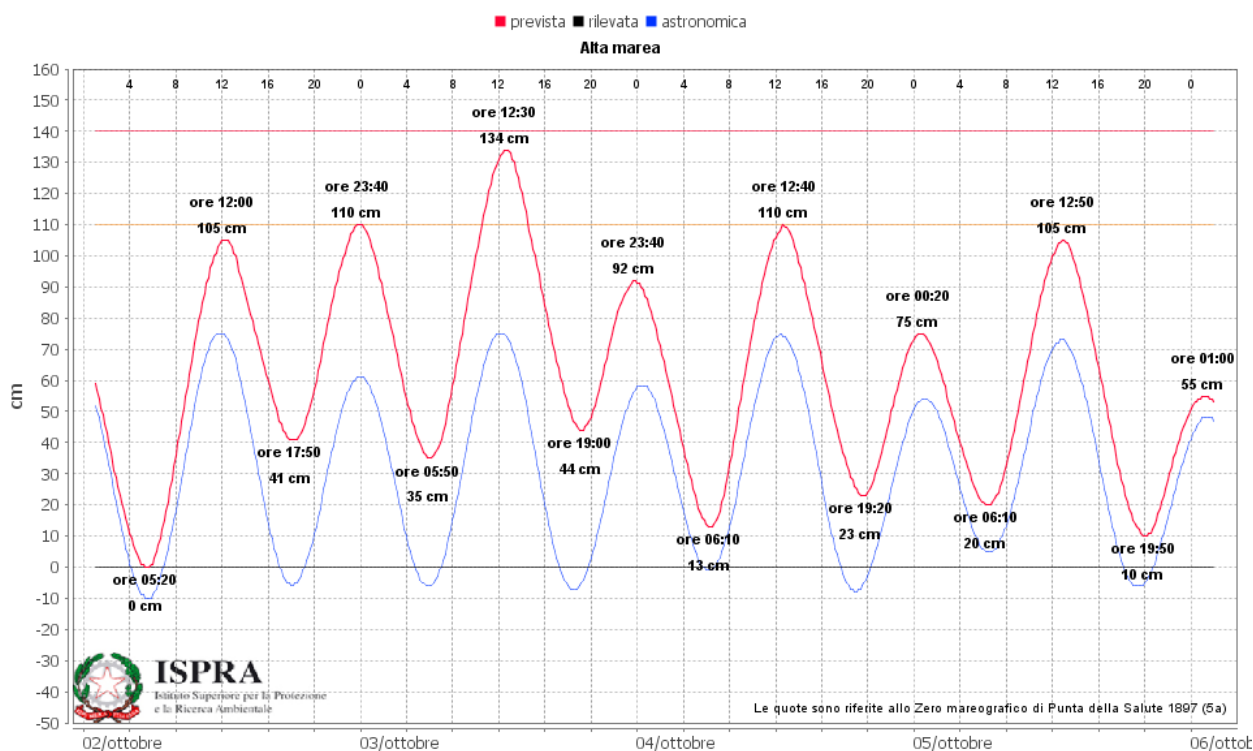
Infatti il Servizio laguna di Venezia dell'Istituto Superiore per la Protezione e la Ricerca Ambientale (ISPRA), aveva previsto per mezzogiorno del giorno 3, un'altezza massima di marea di circa + 134 cm sullo zero del mareografo di Venezia Punta della Salute (Fig. 1); pertanto, come da impegni presi, il Commissario Arch. Elisabetta Spitz, ha disposto una chiusura straordinaria delle tra bocche di porto<sup>1</sup>.

**Fig. 1 - Mareografo di Venezia Punta della Salute - Previsioni del 2 ottobre 2020**  
(Fonte: ISPRA-Servizio Laguna di Venezia)

Un beneficio solo temporaneo e precario purtroppo. Il fenomeno dell'acqua alta - peraltro previsto dalle previsioni (Fig. 1) - si è infatti ripetuto anche nella notte e questa volta senza la protezione del MoSE, il cui intervento - come detto altrove - è previsto con livelli superiori a 110 cm. Alle 23:30 la marea a Punta della Salute ha raggiunto il livello di + 95 cm (in mare + 100 cm) (Fig. 2); niente di eccezionale, ma sufficiente per raggiungere i punti più bassi del centro storico; fino a 25 cm di carico d'acqua hanno allagato piazza San Marco, provocando i consueti disagi nella Basilica. E la stessa situazione si presenterà anche a mezzogiorno di domani 4 ottobre, con un colmo di marea previsto di + 110 cm (Fig. 1).

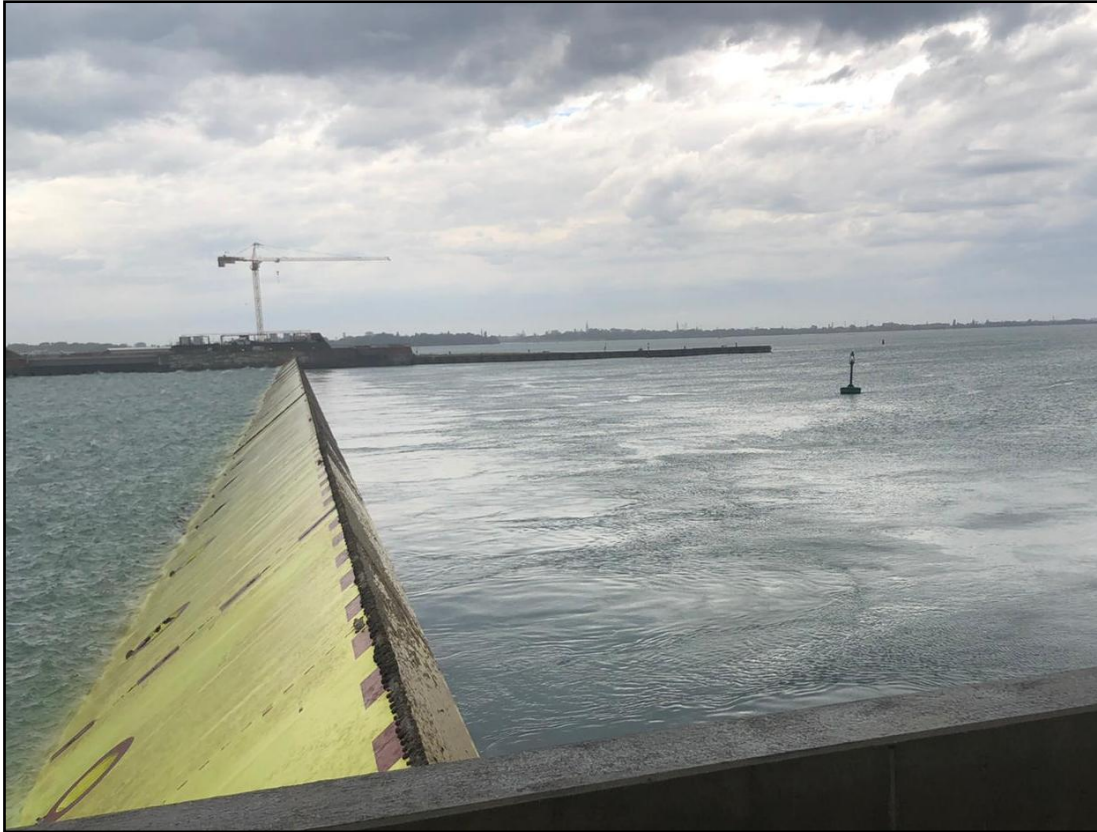
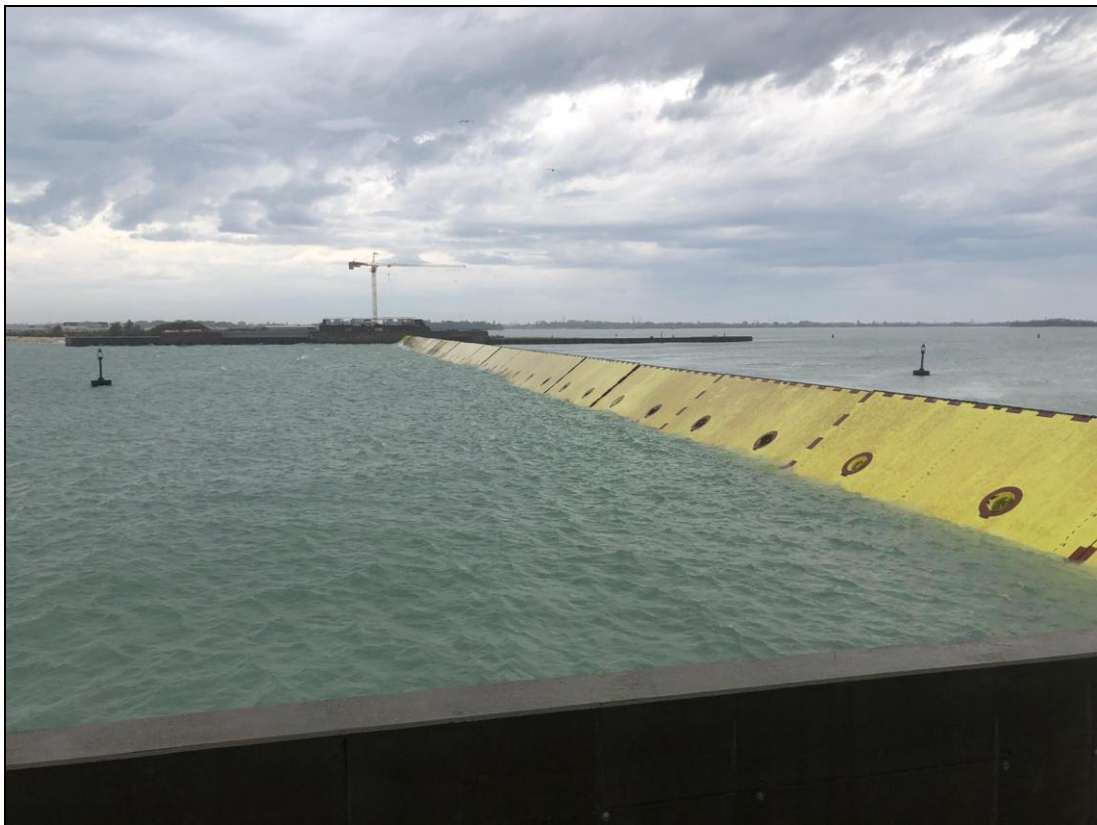
A partire dalle 09:30, il livello in laguna si è stabilizzato attorno a quota + 70 cm, mentre in mare è rimasto sopra + 110 cm<sup>4</sup> per circa 4 ore, dalle ore 10 alle ore 14 (Fig. 2), raggiungendo il valore massimo di circa + 130 cm alle ore 11:30 (Foto 1 e 2). In questo istante, tra mare e laguna, si è creato un dislivello di 60 cm.

**Foto 1 - Il MoSE alzato (ore 13:30 del 3 ottobre 2020)**

**Foto 2 - Il MoSE alzato (ore 13:30 del 3 ottobre 2020)**

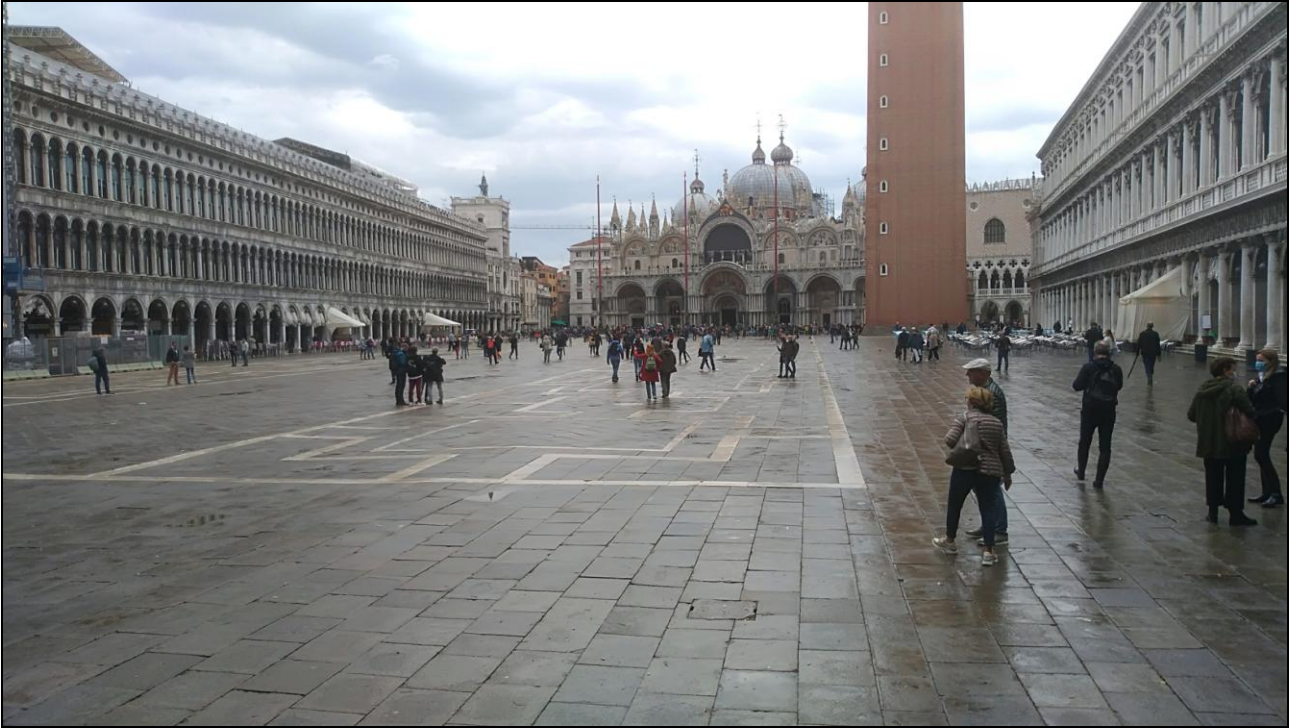
finalmente all'asciutto Piazza San Marco<sup>5</sup> (Foto 3) e Rialto (Foto 4), le zone più depresse del centro storico. Senza l'intervento del MoSE, approssimativamente il 40% del centro storico sarebbe stato allagato.

<sup>5</sup> La quota minima di piazza San Marco, nei pressi della Torre dell'Orologio, si trova appunto a + 70 cm sullo zero idrometrico del mareognafo di Punta della Salute; ma il pavimento del narcece della Basilica, si trova ad una quota più bassa: + 65 cm.

**Foto 3 - Piazza San Marco alle ore 12:00 del giorno 3 ottobre 2020 (il livello dell'acqua in mare è + 1,20 m)**

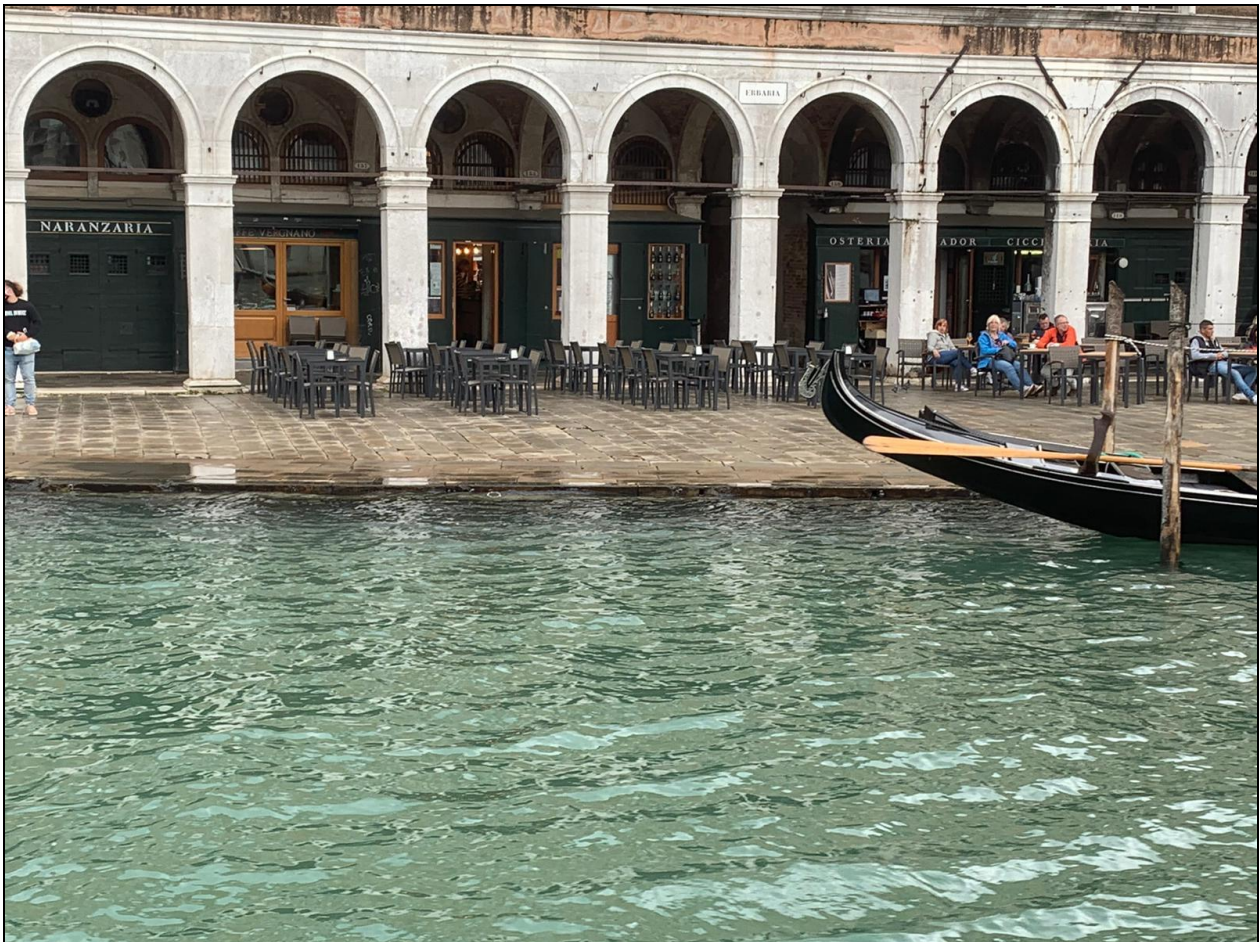
**Foto 2 - La riva di campo Erbaria a Rialto (livello dell'acqua è + 70 cm sullo zero di Punta Salute)**
